Rekonstrukce - Památky

Promat při rekonstrukci - ohni bere šanci!!

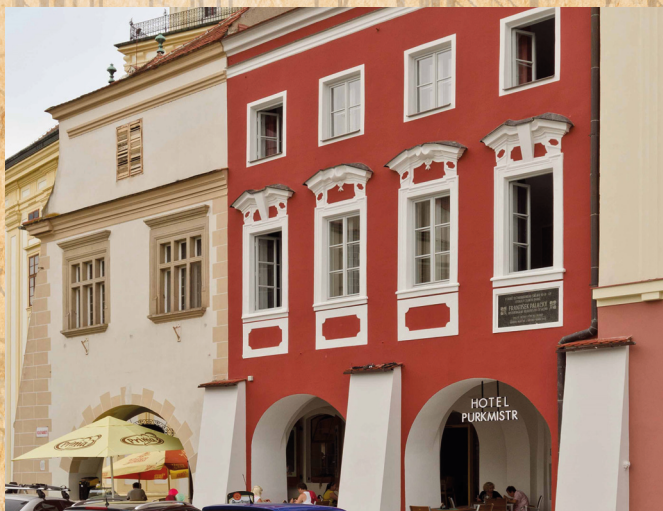
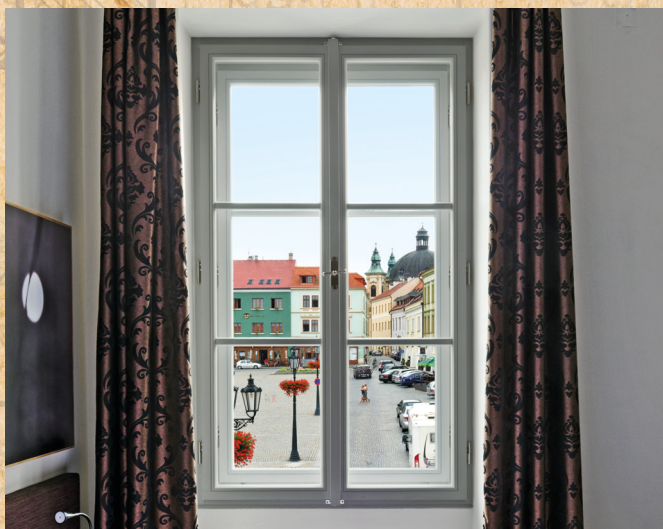
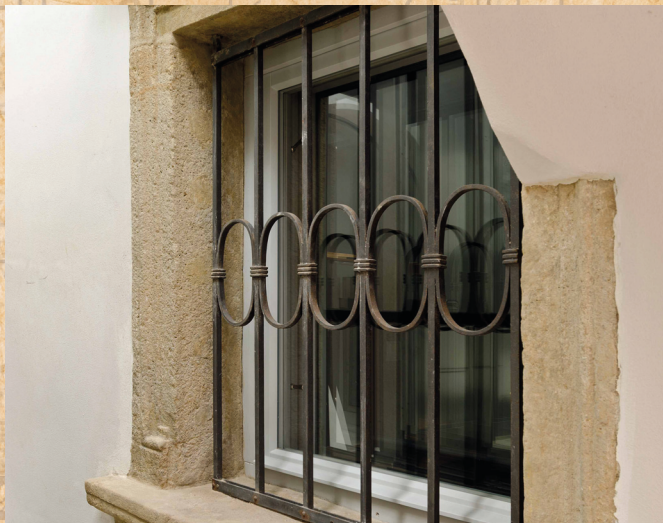
Hotel Purkmistr Kroměříž

Prosklené protipožární konstrukce, PROMAGLAS® - rámová konstrukce ze dřeva (superčíré sklo - požadavek památkářů) požární odolnost EI 30. Zasklení špaletových a interiérových oken s požární odolností zasklení EI 30. Historicky chráněná budova, požadavek Památkové péče spočíval v co nejtransparentnějším provedení. Použité sklo PROMAGLAS® EI 30 bylo vyrobeno ze superčírého skla, jakož i dvojskla do exteriérových oken se superčírým sklem. Důraz byl kladen na stylovou čistotu provedené práce, což se v konečném důsledku podařilo.

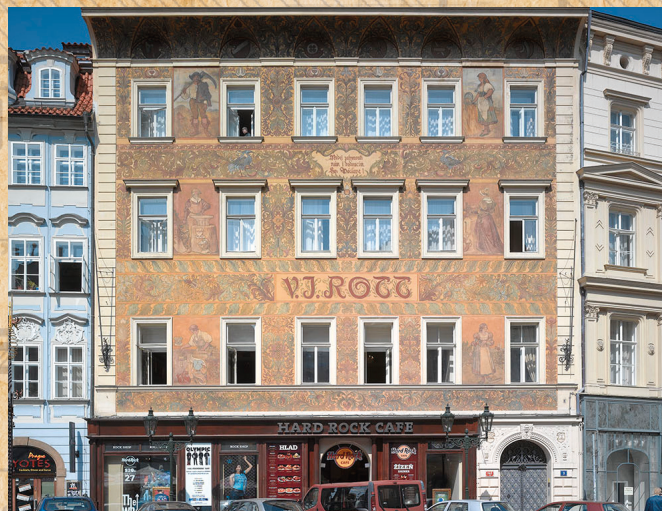
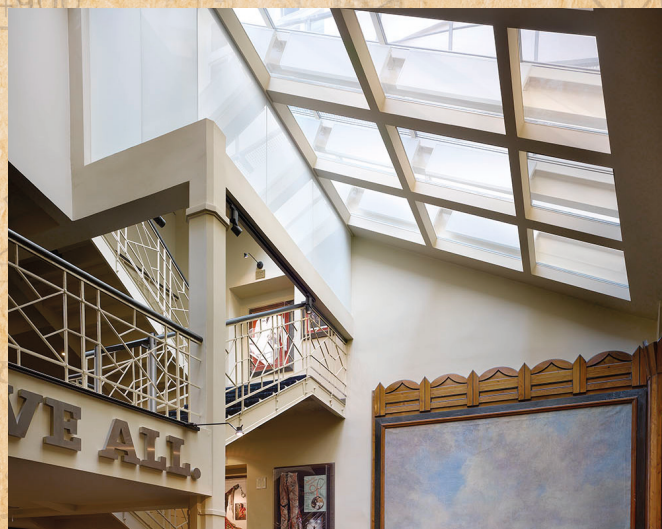
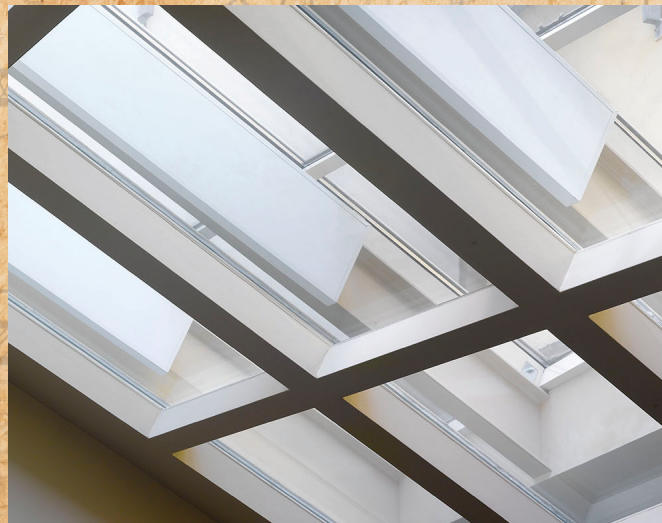
HOTEL ROTT - Hard Rock Café

Při této aplikaci se kombinují dvě různé konstrukce, které se vzájemně jak požárně tak esteticky doplňují. Kombinace požárního skla s ocelovými prvky, které jsou ochráněny přímým obkladem z desek PROMATECT®-H. Památka vyžadovala absolutní zachování svého vzhledu. Díky tomu nebylo možné zasahovat do stávající konstrukce a požární odolnost zajistit vložení dalšího stavebního prvku.

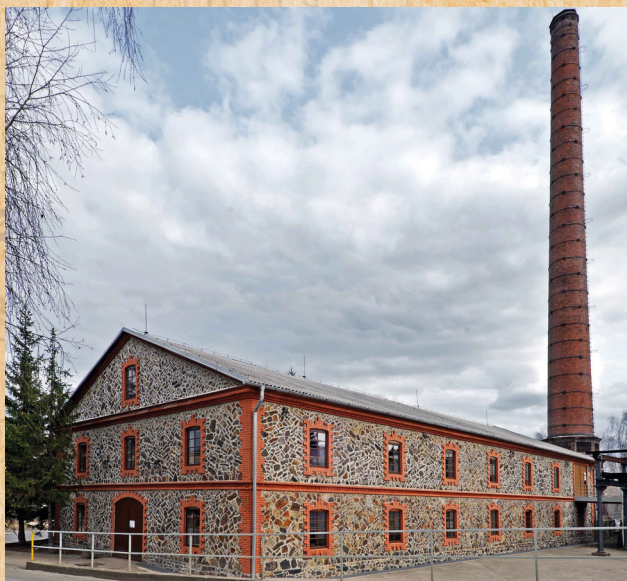
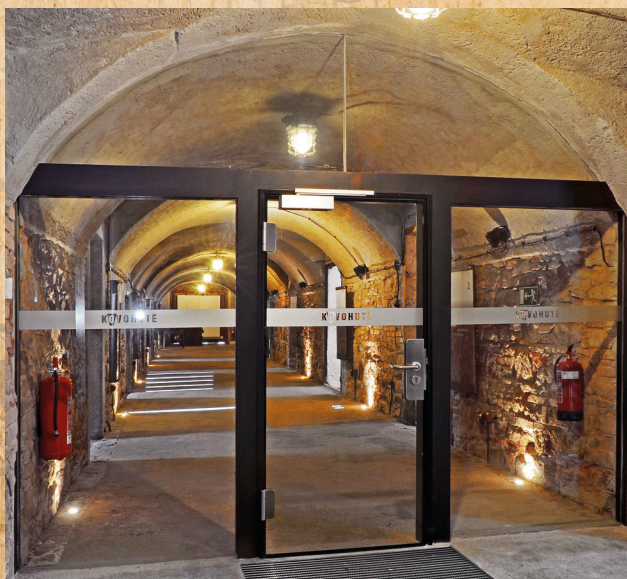
Kovohutě Příbram

Požadavek na zasklení EI 30 v muzeu Kovohuti. Budova z 18. století vyžadovala citlivý přístup k realizaci protipožární konstrukce tak, aby byl zachován její ráz. Klasická požárně odolná konstrukce těmto požadavkům nevyhovovala. Použitím konstrukcí Promat došlo k optimalizaci řešení s nejvyšším možným estetickým účinkem při zachování všech předepsaných protipožárních vlastností. Obzvláště citlivě se muselo postupovat při přípravě stavebního otvoru, kdy klenba stropu neumožňovala masivní zásah. Zde se jako výhoda ukázalo použití požárně ochranné stavební desky PROMATECT®-H jako skrytého ostění, které vyžadovalo minimální zásah do klenby stropu, popř. narušení statiky klenby jako takové.

Celoskleněné dveře PROMAGLAS® F1 umožňují nerušený pohled do historických prostor, prosklení bočních světlíků konstrukce navazují na úroveň podlahy bez jakýchkoliv rušivých elementů případné rámové konstrukce.

Samotnou kapitolou bylo osazení prosklení horního světlíku, který musel být nejdříve po jednotlivých bodech zaměřen, neboť se jednalo o zcela nepravidelný tvar, ostatně, jak už tomu u historických budov bývá. Technologie řezání vodním paprskem nám umožnila dodržet přesný tvar skla. Výsledkem je zdůraznění historické hodnoty díla našich předků.

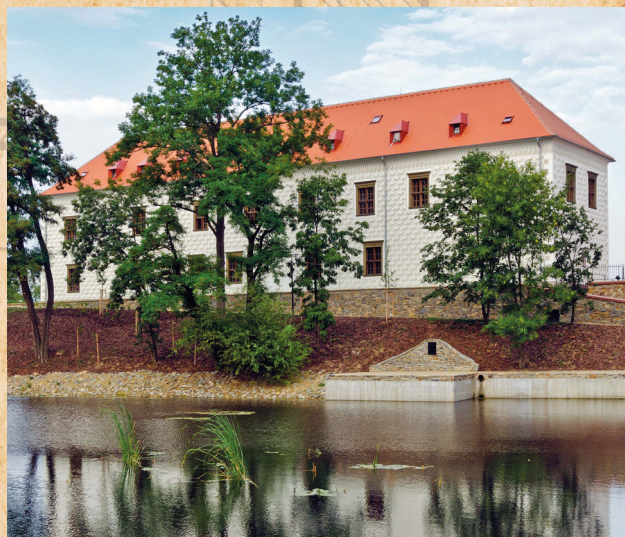
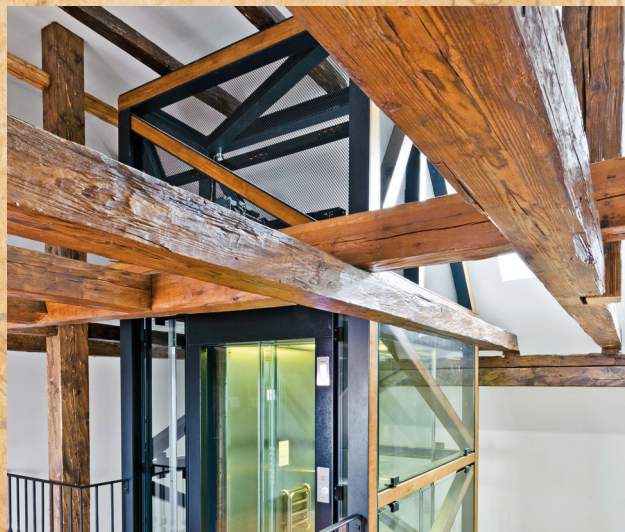
Hotel Zámek Valeč

Zámek byl zrekonstruován na hotelový komplex, ve kterém projektanti dokázali propojit historii se současným požadavkem na ubytování a wellness. V tomto případě se na nás obrátili s požadavkem na zajištění požární odolnosti R 30 u viditelných částí střešního krovu. Jednalo se převážně o dřevěné trémové prvky krovu samotného a v menší míře také o ocelové výměny, které nahradily nebo ztužovaly dřevěný krov. Požadavek na požární odolnost konstrukcí vznikl kvůli navržené vestavbě části pokojů a komunikačních prostor hotelu v půdním prostoru zámku. Jelikož při celé rekonstrukci byl kladen důraz na zachování původního vzhledu zámku, a to jak v exteriéru, tak v interiéru, bylo i u půdní vestavby požadavkem architekta, aby maximální možná část krovu zůstala nezakrytá a bez obkladů. Proto bylo pro zajištění požadované požární odolnosti navrženo použití obou protipožárních nátěrů PROMADUR® pro ochranu dřevěných trémových prvků a nátěru PROMAPAIN® pro ochranu ocelových prvků.

Většina dřevěných prvků krovu zůstala původní, jednalo se o masivní tesané trámy. Proto byl kladen důraz na zachování původního vzhledu těchto trámů v největší možné míře. A přesně tyto požadavky splňuje právě protipožární nátěr PROMADUR® v bezbarvém provedení. Díky tomu, že je nátěr po aplikaci a dokonalém vyschnutí zcela transparentní, vypadají dřevěné prvky, jako by byly pouze nalakované. U ocelových prvků byl použit nátěr PROMAPAIN® v černém provedení.

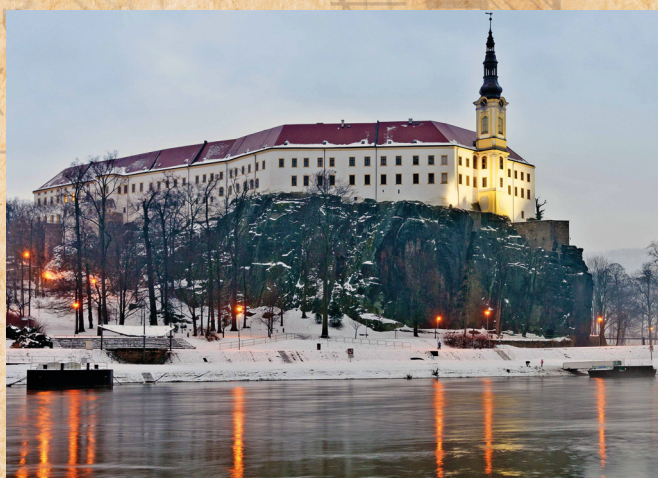
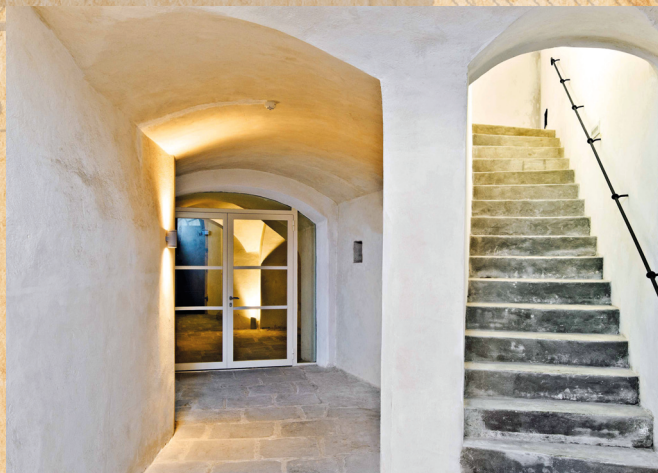
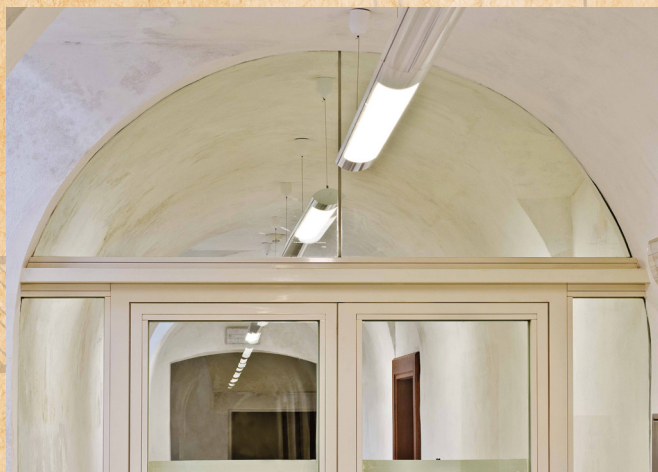
Zámek Děčín

Staré a kamenné stavby se často potýkají se zvýšenou vlhkostí. V některých případech je vlhkost tou největší komplikací. Jistě tomu nepomohla ani Sovětská armáda, která prostory používala jako kasárna. Rekonstrukce objektu, v rámci zachování historie a původního rázu budovy, se i po složitých jednáních s památkáři povedla úspěšně uskutečnit. Elektroinstalace schovaná pod rozvaděči byla ochráněna předsazenými revizními dvířky s požární odolností, která byla pro odsouhlasení s památkáři nejprve přesně nakreslena, včetně jejich členění a následně odsouhlasena na konkrétních pozicích. Požární úseky byly rozděleny prosklenými požárními uzávěry se zapuštěným rámem, vytvořeným z přířezů z desek PROMATECT®-H. Celý rám je zakrytý ocelovým plechem, tak aby vytvořil jednotný vzhled.
